安全パトロールチェックシート

工事名	国道1号守口高架橋	実施日	平成29年10月25日
作業内容	コンクリート削孔(コア、ドリット)	実施者	安全課・鎌倉
作業員名	白井・橋本・武内・徐・孔

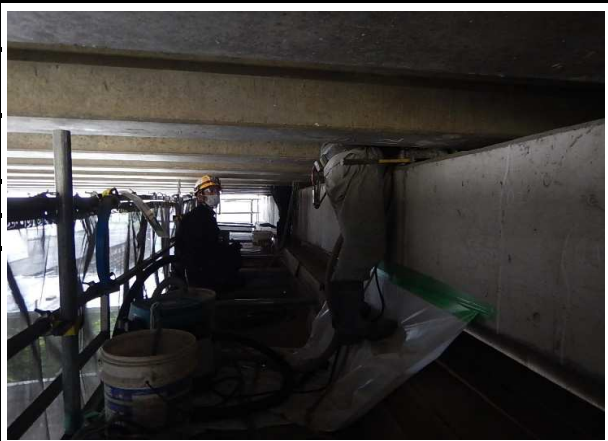
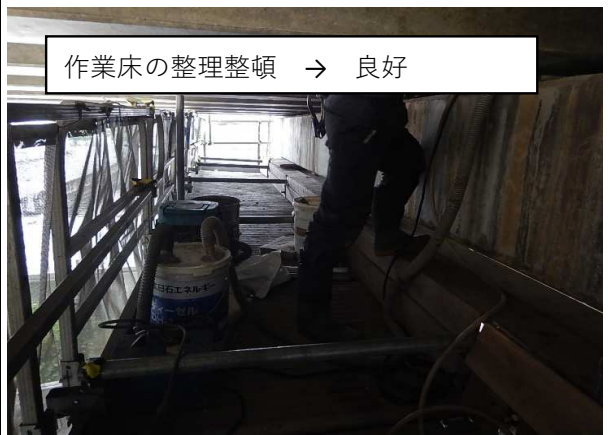
写真NO.	1
タイトル	安全パトロール
場所	守口高架橋
写真説明	上:パトロール状況
	下:施工状況

作業床の整理整頓 → 良好

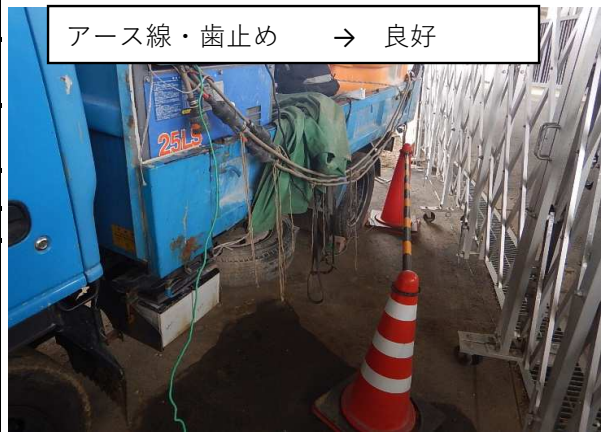
写真NO.	2
タイトル	安全パトロール
場所	守口高架橋
写真説明	上:発電機・歯止め 使用状況
	下:配線状況

アース線・歯止め → 良好

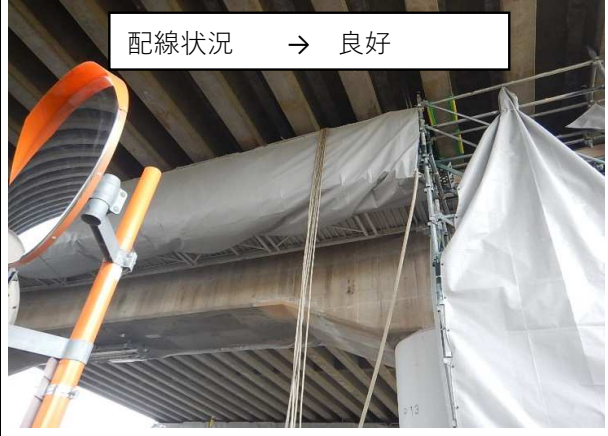
配線状況 → 良好

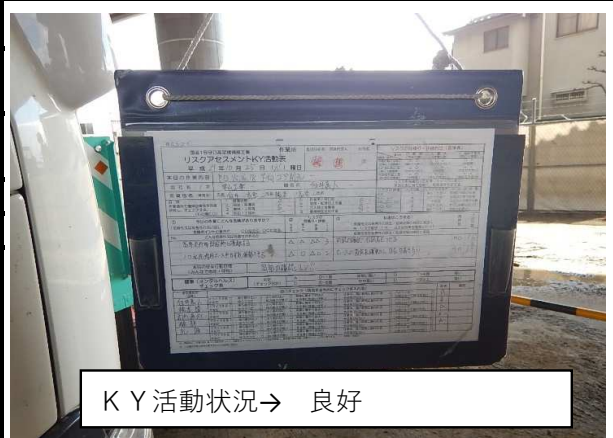
写真NO.	3
タイトル	安全パトロール
位置	守口高架橋
写真説明	上:KY活動用紙 下:区画整理状況

K Y 活動状況 → 良好

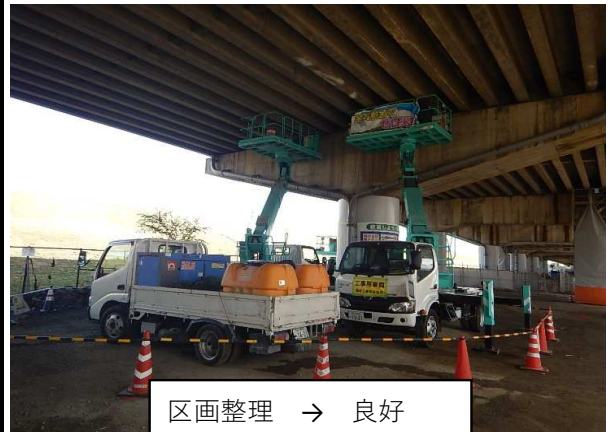
区画整理 → 良好

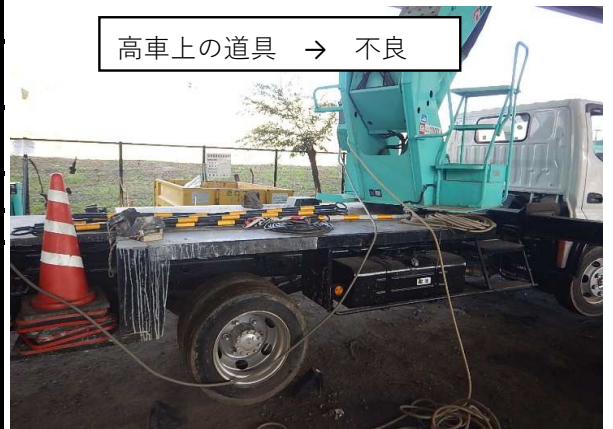
写真NO.	4
タイトル	安全パトロール
位置	守口高架橋
写真説明	上:高車上の状況 下:是正後

高車上の道具 → 不良
