# 安全パトロールチェックシート

工事名	尾張東部浄水場	実施日	平成30年3月29日
作業内容	ケミカルアンカー打設	実施者	安全課：藤倉
作業員名	三木, 藤田, 居川, 趙

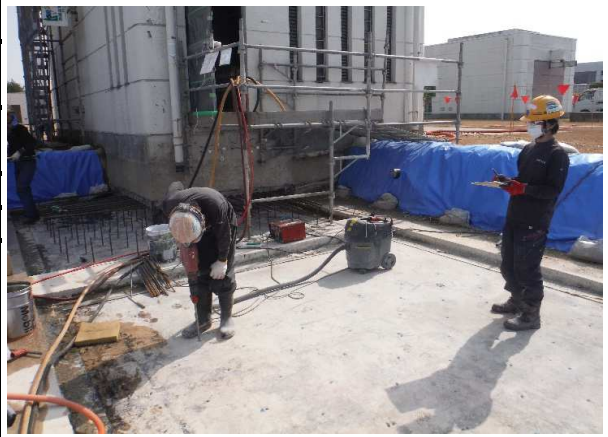
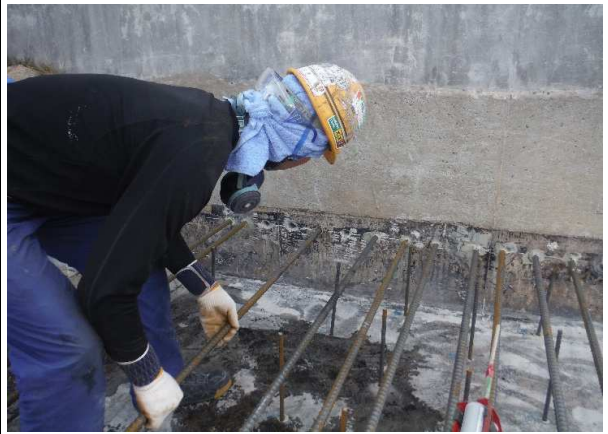
写真NO.	1
タイトル	安全パトロール
現場名	尾張東部浄水場
写真説明	上:パトロール状況
	下:作業状況

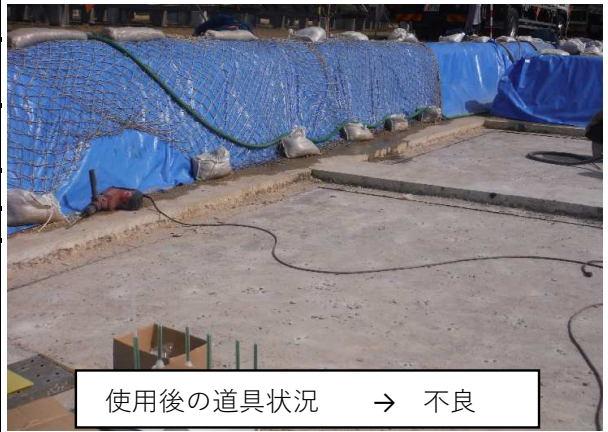
・ ケミカルアンカー削孔(下向き)がメインの仕事内容の中で  
保護マスクをしていない作業員がおり、即是正をさせた。  
今月の重点行動目標の整理整頓も甘い部分があり  
指導をした。  
整理整頓が常に出来ている作業場を目標す様に指導。

使用後の道具状況 → 不良

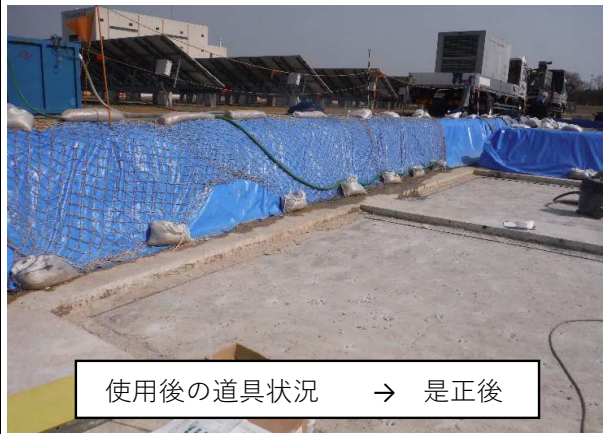
使用後の道具状況 → 是正後
