安全パトロールチェックシート

工事名	第2上小名田橋	実施日	平成29年1月22日
作業内容	連壁コア削孔	実施者	安全課 鎌倉
作業員名	橋本, 長濱, 白井, 徐

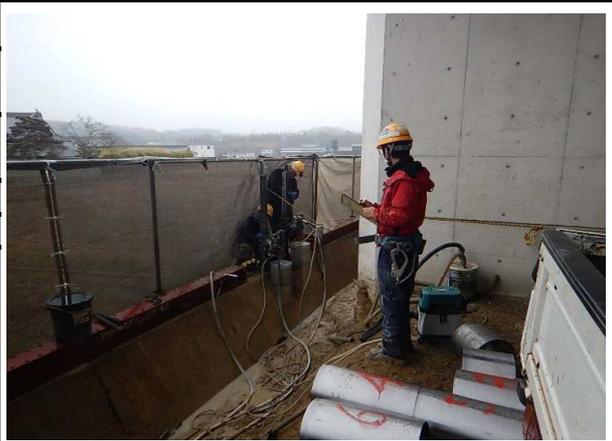
写真NO.	1
タイトル	安全パトロール
場所	第2上小名田橋
写真説明	上:パトロール状況 下:アース 使用状況

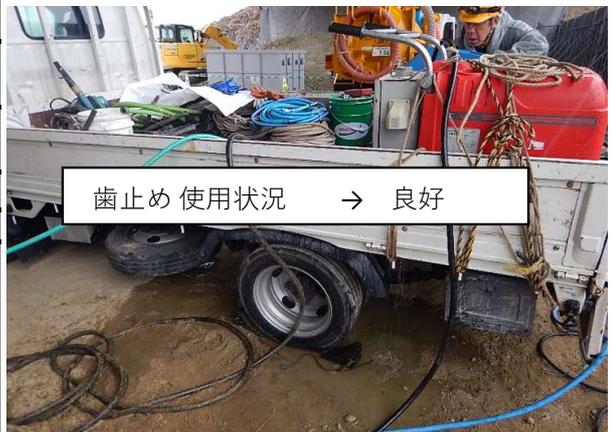
歯止め 使用状況 → 良好

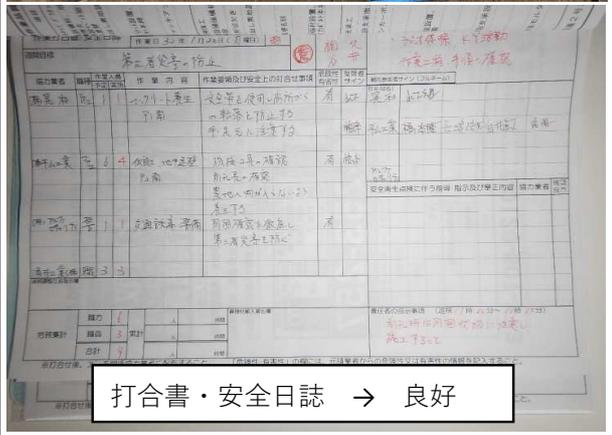
打合書・安全日誌 → 良好

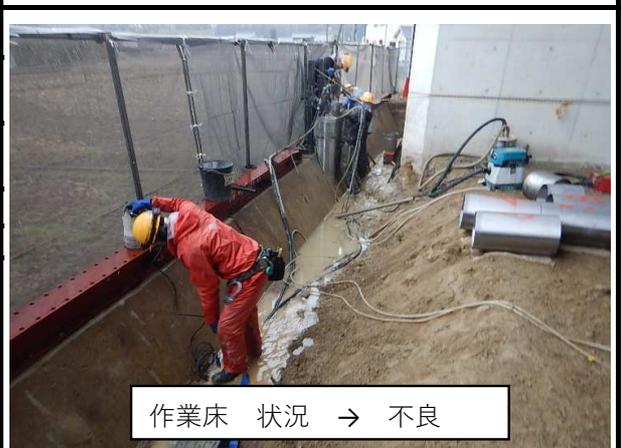
連壁コア削孔の本施工の初日にパトロールを実施。
 初日ということもあり、作業場の整理整頓や通路確保が
 不十分であった。会社に持ち帰り、道具・工具を準備し、
 整理整頓を実施する様に指示。

写真NO.	4
タイトル	安全パトロール
位置	第2上小名田橋
写真説明	上:作業場状況 下:是正後
備考:	<p>H 30年 1月 22日</p> <p>安全担当:鎌倉</p>
