安全パトロールチェックシート

工事名	一般国道173号 福住大橋耐震補強工事	実施日	平成30年10月26日
作業内容	バネ・ムラスト, ドリル削孔	実施者	安全課: 鎌倉
作業員名	長瀬・田村・居川・城土・鎌倉

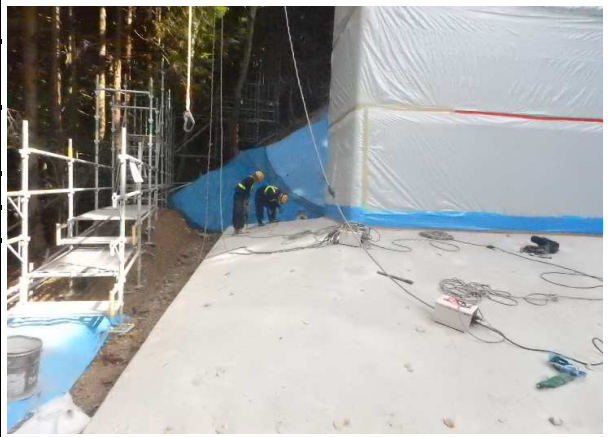
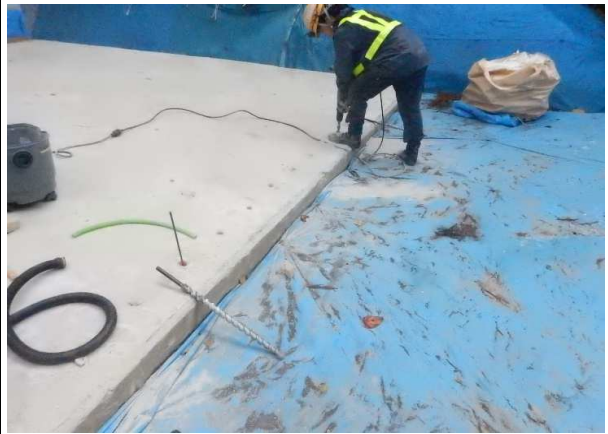
写真NO.	1
タイトル	安全パトロール
現場名	福住大橋
写真説明	上:ドリル削孔状況 下:ドリル削孔状況
備考:	
H 30年 10月 26日	
安全担当:鎌倉

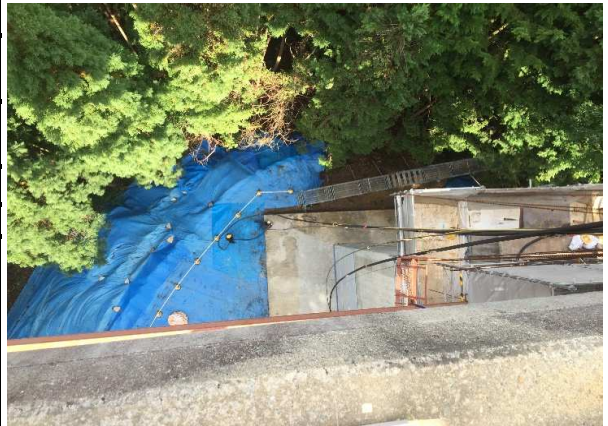
写真NO.	2
タイトル	安全パトロール
現場名	福住大橋
写真説明	上:バキュームプラスト状況 下:歯止め使用状況
備考:	
H 30年 10月 24日	
安全担当:鎌倉

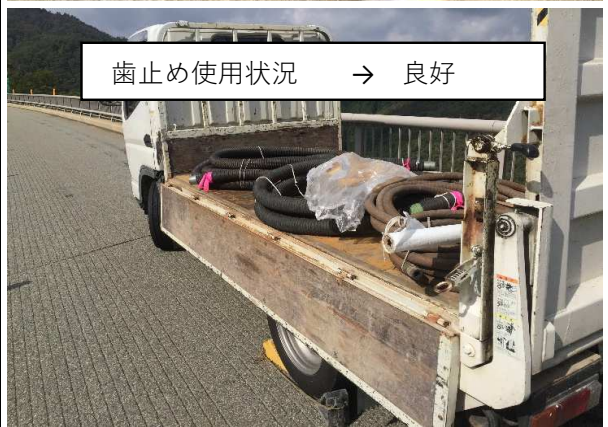
歯止め使用状況 → 良好
