安全パトロールチェックシート

工事名	国道2号左門橋補強工事	実施日	平成31年1月8日
作業内容	コンクリート削り出し(キリ削り出し)	実施者	安全課: 鎌倉
作業員名	増尾, 居川

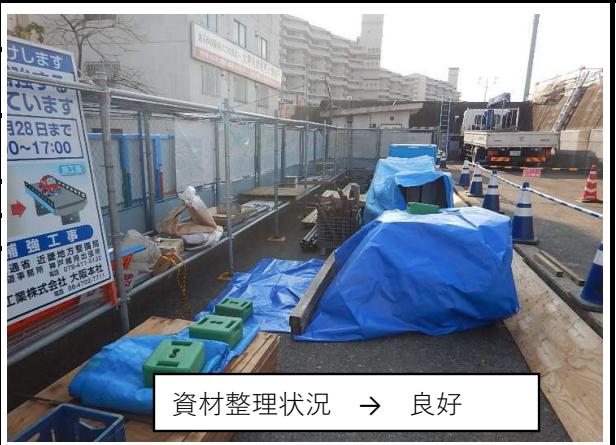
資材整理状況 → 良好

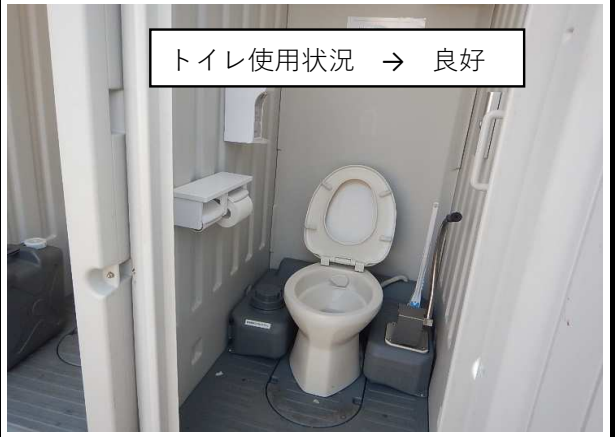
トイレ使用状況 → 良好

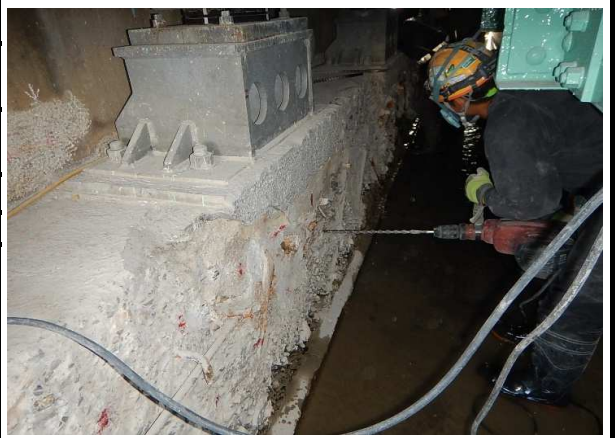
写真NO.	2
タイトル	安全パトロール
現場名	左門橋
写真説明	上:削孔状況
	下:パトロール状況
備考:	
H 31年 1月 8日	
安全担当:鎌倉

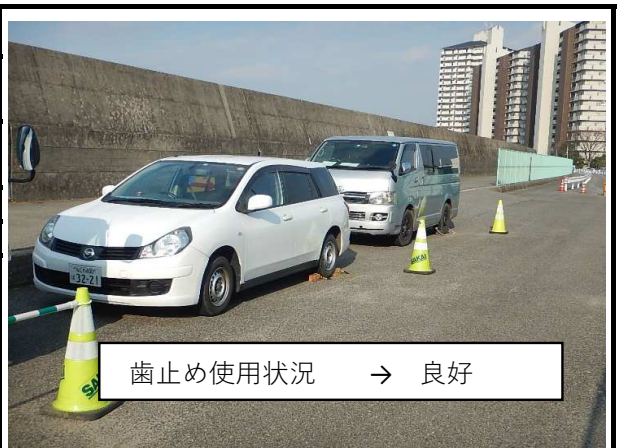
歯止め使用状況 → 良好

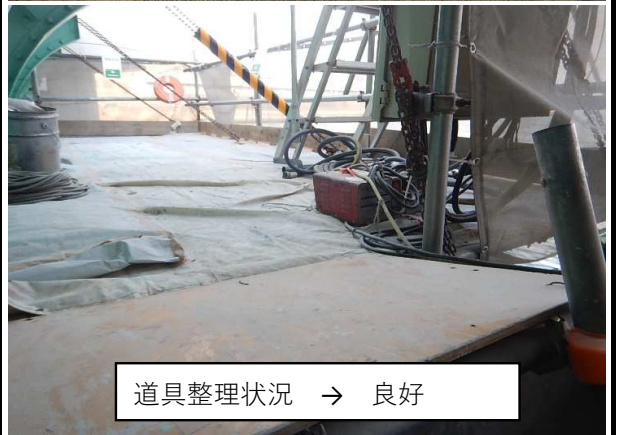
道具整理状況 → 良好

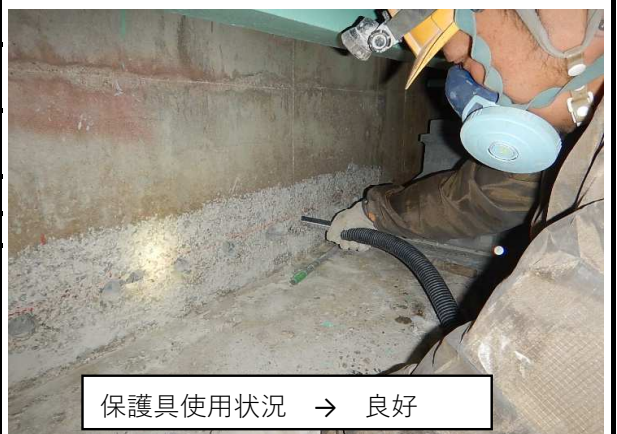
保護具使用状況 → 良好

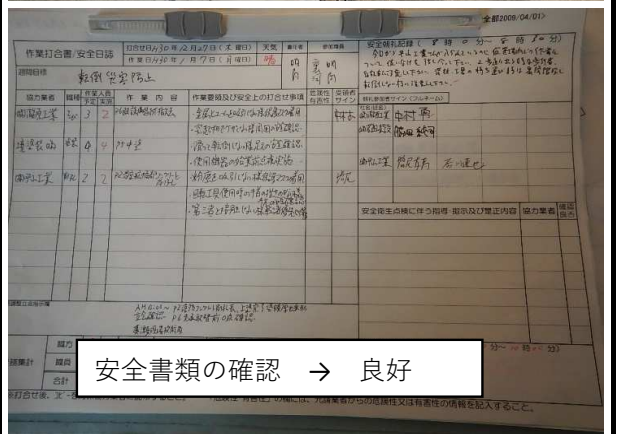
安全書類の確認 → 良好
