写真NO.	1
タイトル	安全パトロール
現場名	尾張東部浄水場
写真説明	上:パトロール状況
	下:作業状況

工事名	尾張東部浄水場構造物耐震補強(第5)	実施日	平成30年9月20日
作業内容	コンクリート削孔; アンカー筋定着	実施者	安全課: 鎌倉
作業員名	橋本, 島田, 孔, 美,

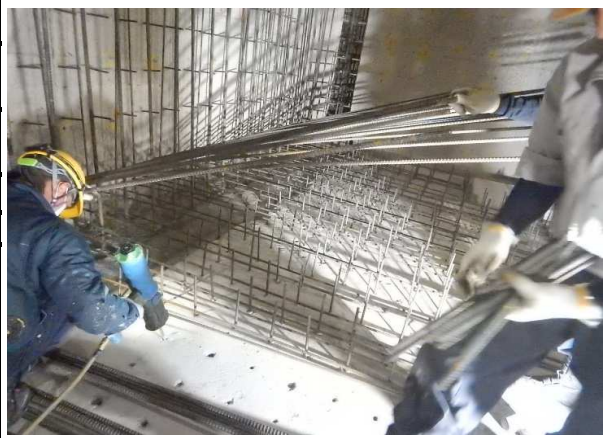
写真NO.	2
タイトル	安全パトロール
現場名	尾張東部浄水場
写真説明	上:作業状況
	下:歯止め使用状況

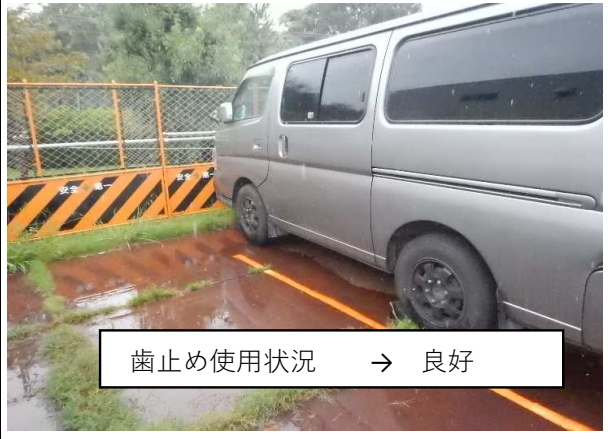
歯止め使用状況 → 良好
