安全パトロールチェックシート

工事名	大岩線No.8 他施設工事に伴う除却工事	実施日	平成 年 5月 7日
作業内容	放電破砕工事後の調整石り	実施者	工部課長:増尾
作業員名	平山 長濱 網野 武内 河田 増尾

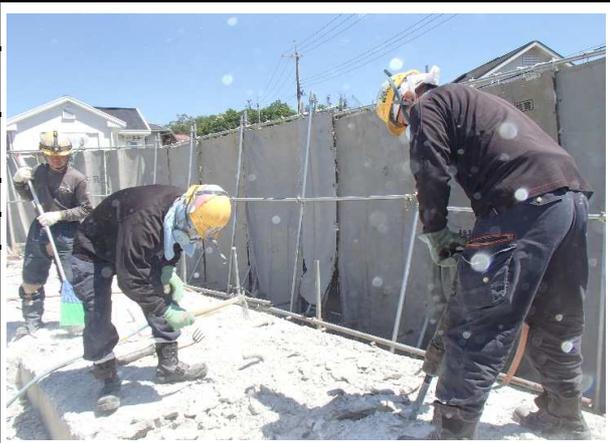
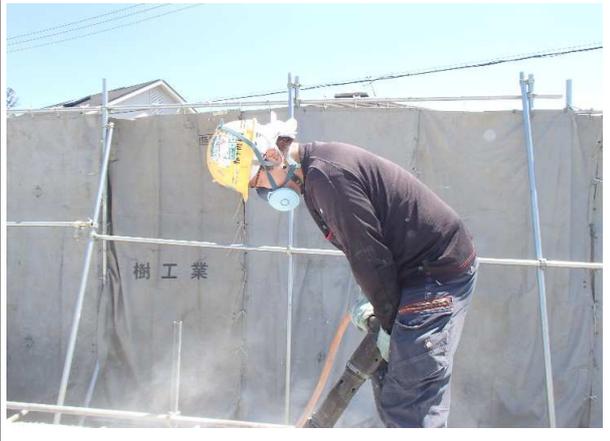
写真NO.	1
タイトル	安全パトロール
現場名	大岩No8他除却工事
写真説明	上:作業状況
	下:作業状況
