安全パトロールチェックシート

工事名	第2上小名田橋	実施日	平成29年6月22日
作業内容	コンクリート削孔	実施者	安全課 鎌倉
作業員名	橋本, 三木, 網野, 長濱, 加藤, 白井, 坂田, 築場

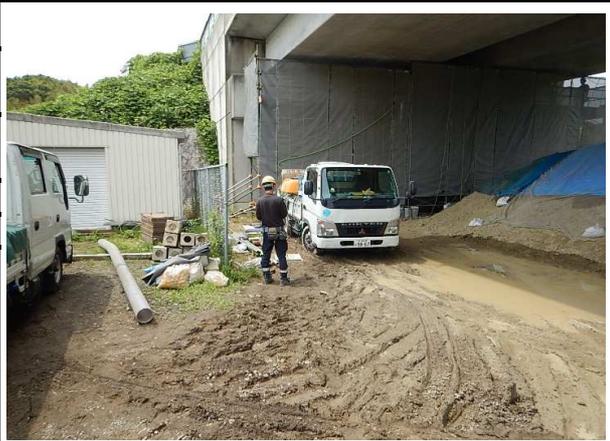
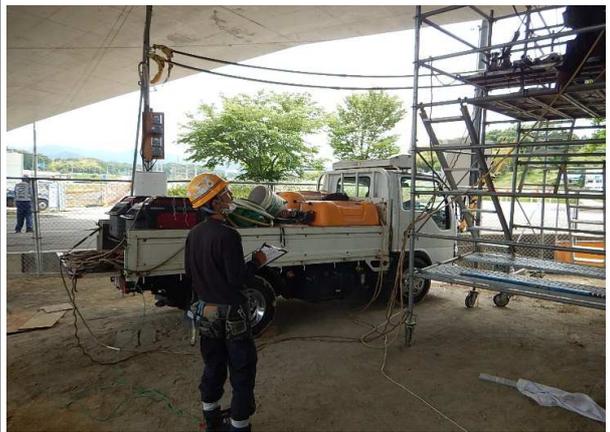
写真NO.	1
タイトル	安全パトロール
場所	第2上小名田橋
写真説明	上:チェックシート記入
	下:チェックシート記入

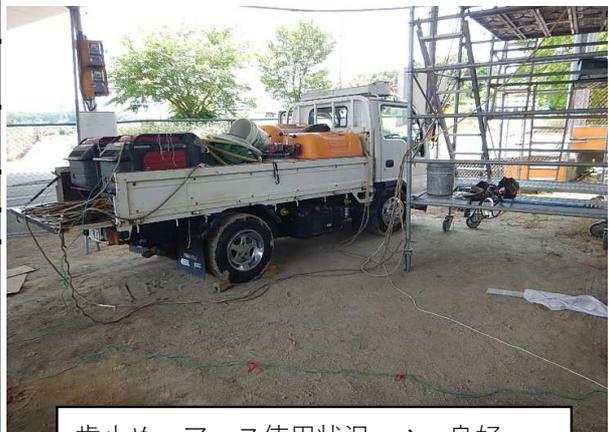
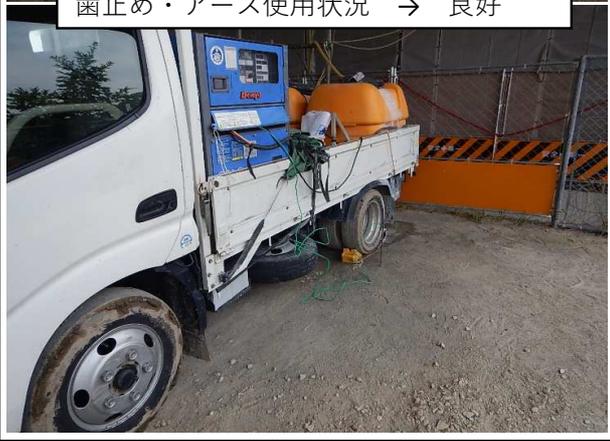
写真NO.	2
タイトル	安全パトロール
場所	第2上小名田橋
写真説明	上:歯止め使用状況
	下:アース使用状況

歯止め・アース使用状況 → 良好

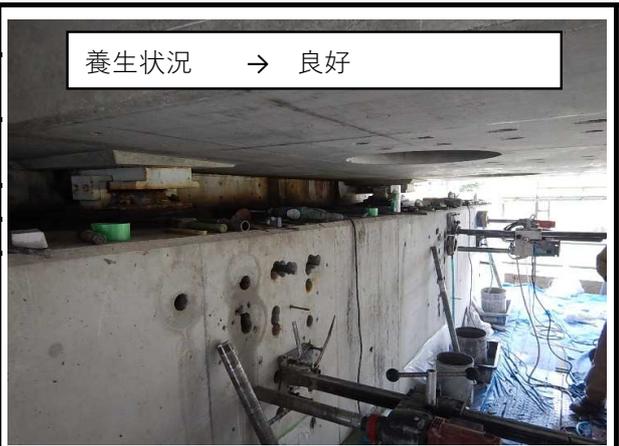
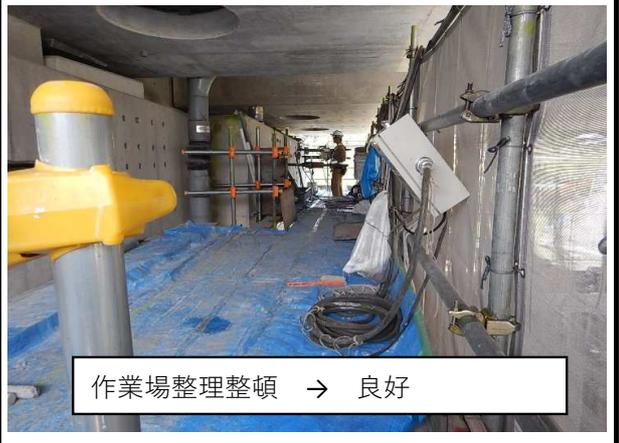
写真NO.	3
タイトル	安全パトロール
位置	第2上小名田橋
写真説明	上:養生・整理整頓状況 下:作業場・動線
備考:	
H 29年 6月 22日	
安全担当:鎌倉

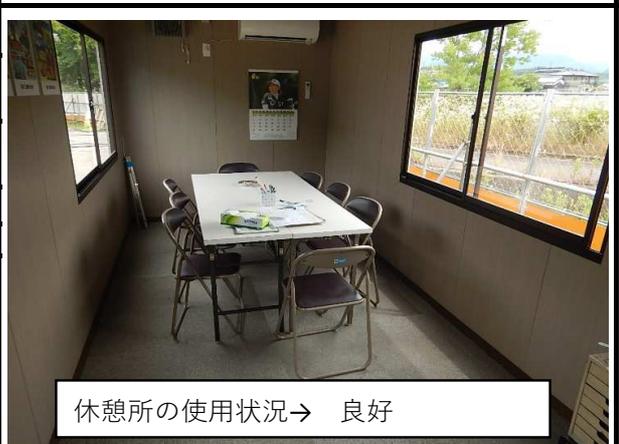
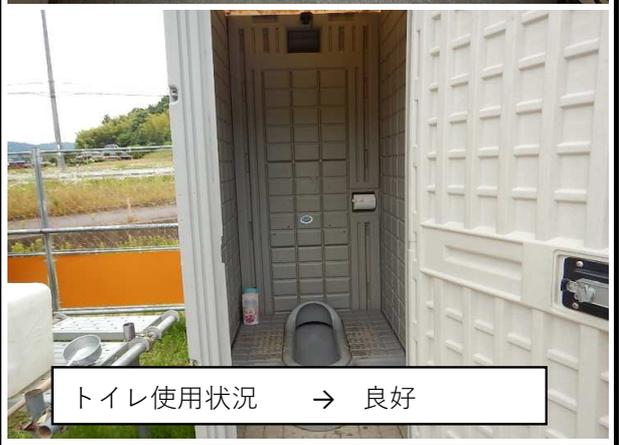
写真NO.	4
タイトル	安全パトロール
位置	第2上小名田橋
写真説明	上:休憩所使用状況 下:トイレ使用状況
備考:	
H 29年 6月 22日	
安全担当:鎌倉

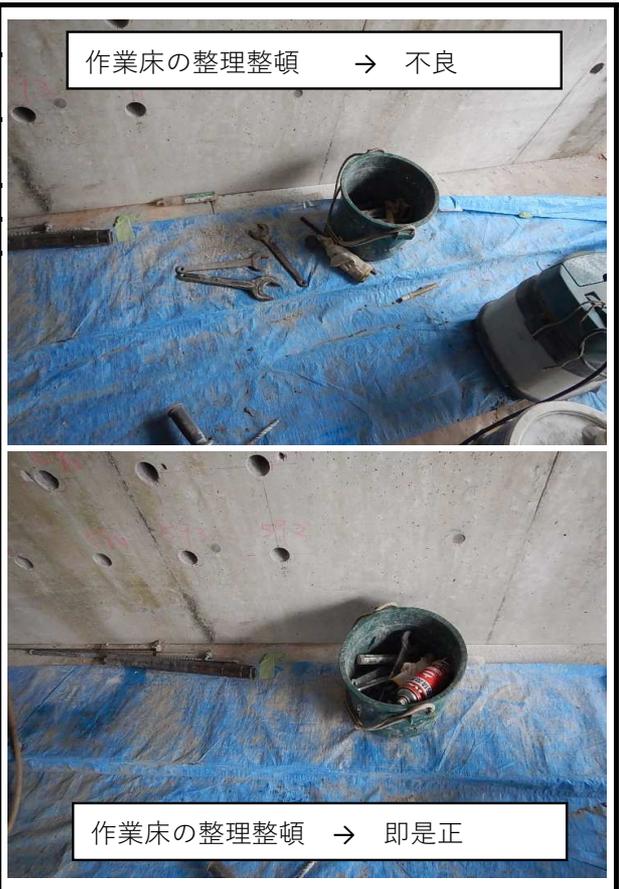
写真NO.	5
タイトル	安全パトロール
位置	第2上小名田橋
写真説明	上:作業床の状況 下:是正後
備考:	
H 29年 6月 22日	
安全担当:鎌倉

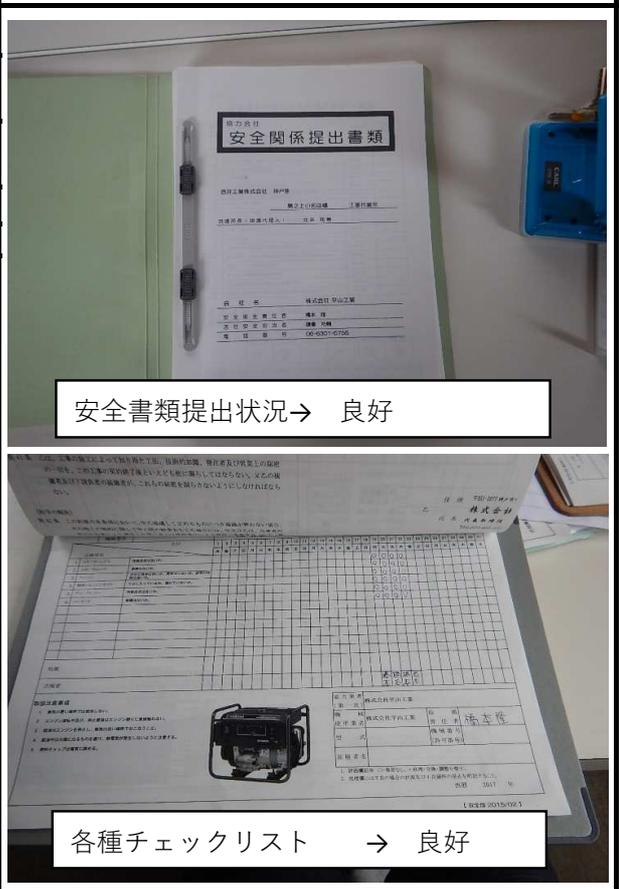
写真NO.	6
タイトル	安全パトロール
位置	第2上小名田橋
写真説明	上:安全書類 下:発電機チェックシート
備考:	
H 29年 6月 22日	
安全担当:鎌倉
