安全パトロールチェックシート

工事名	第2上小名田橋	実施日	平成29年2月24日
作業内容	連壁コア削孔	実施者	安全課: 鎌倉
作業員名	橋本, 白井, 徐, 等

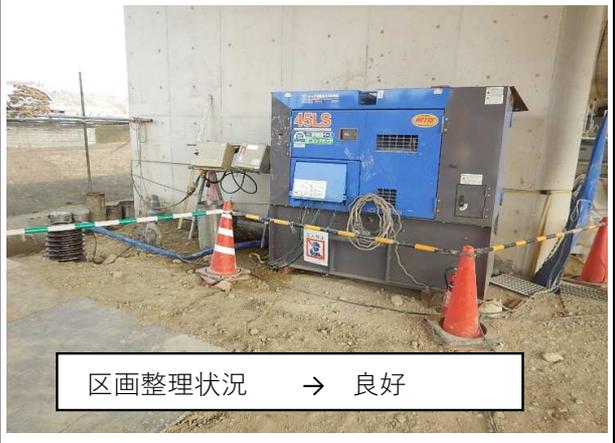
区画整理状況 → 良好

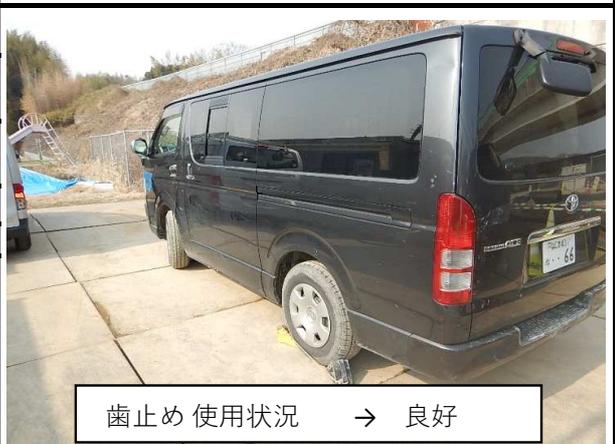
写真NO.	2
タイトル	安全パトロール
場所	第2上小名田橋
写真説明	上:歯止め 使用状況 下:安全書類の確認

歯止め 使用状況 → 良好
