安全パトロールチェックシート

工事名	北方貨物線高架橋工事	実施日	平成31年3月16日
作業内容	コア削孔	実施者	増尾 有青
作業員名	田村・長濱・加藤・橋本・尹・姜・増尾

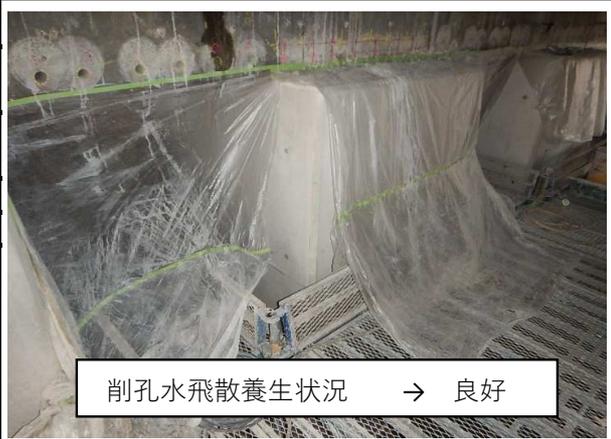
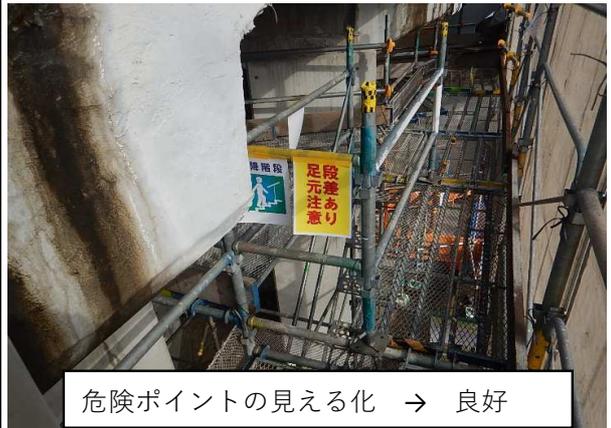
写真NO.	1
タイトル	安全パトロール
現場名	北方貨物線高架橋
写真説明	上:飛散養生状況
	下:段差表示

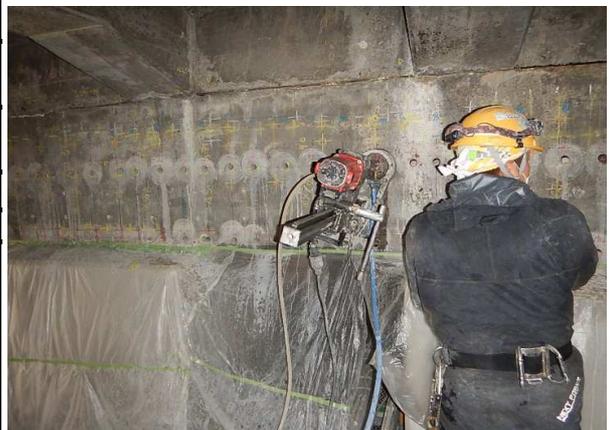
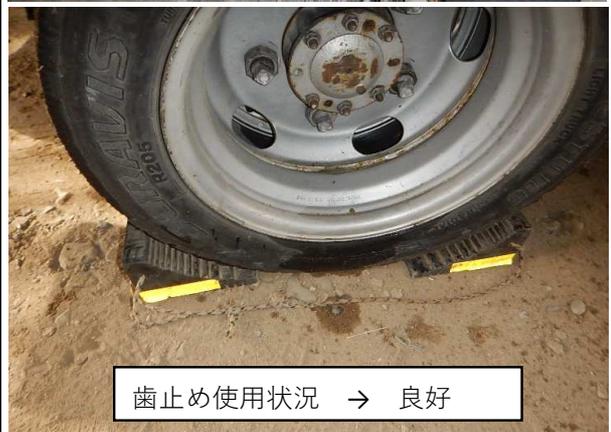
写真NO.	2
タイトル	安全パトロール
現場名	北方貨物線高架橋
写真説明	上:作業状況
	下:歯止め使用状況

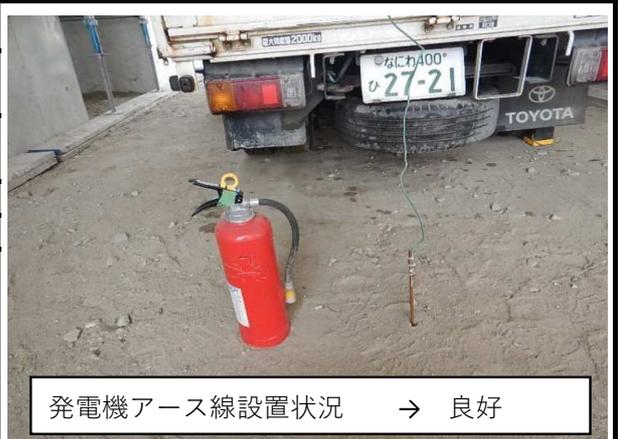
発電機アース線設置状況 → 良好

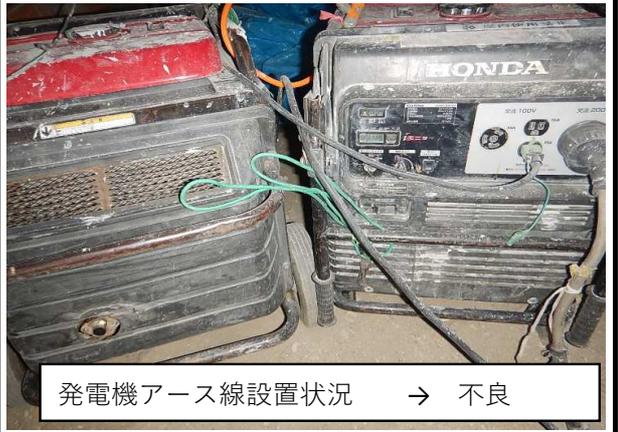
コア削孔時に使用していた発電機のアースと消火器が設置できていない、為設置する様に指示して是正完了済み

発電機アース線設置状況 → 不良
