安全パトロールチェックシート

工事名	国道165号新庄高架橋他耐震補強化工事	実施日	令和1年9月4日
作業内容	コンクリート削子(コア・高車上)	実施者	安全課: 鎌倉
作業員名	増尾, 橋本, 武内, 等

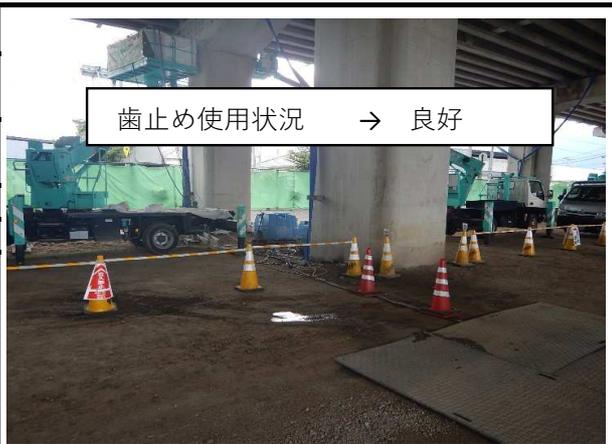
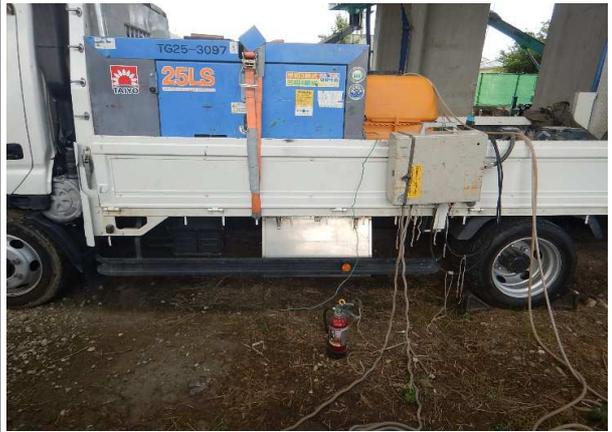
写真NO.	1
タイトル	安全パトロール
現場名	新庄高架橋(東室)
写真説明	上:区画整理状況
	下:アース使用状況
備考:	
R 1年 9月 4日	
安全担当:鎌倉

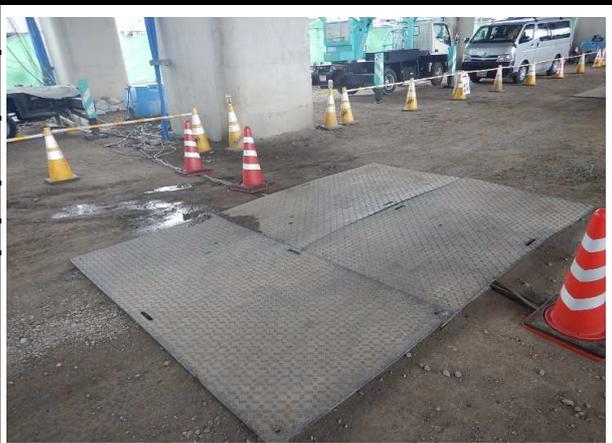
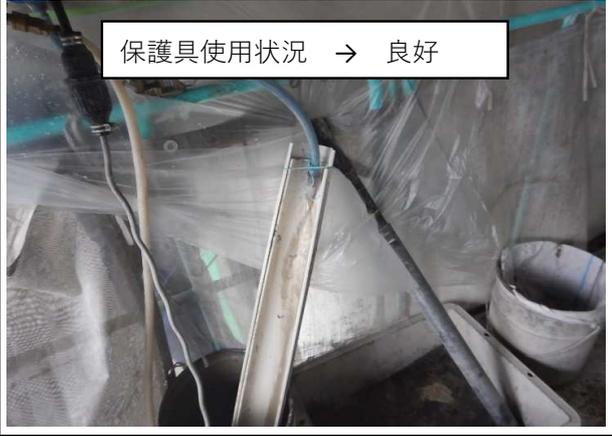
高所作業車上でのコア削子、配線状況、養生状況問題無し、昨日の鉄筋損傷の再発防止対策も実施しており良好。安全書類の作成問題無し、詰所、資材の整理整頓も出来ており、良好な現場状況でした。

写真NO.	2
タイトル	安全パトロール
現場名	新庄高架橋(東室)
写真説明	上:配線状況
	下:鉄筋損傷対策状況
備考:	
R 1年 9月 4日	
安全担当:鎌倉

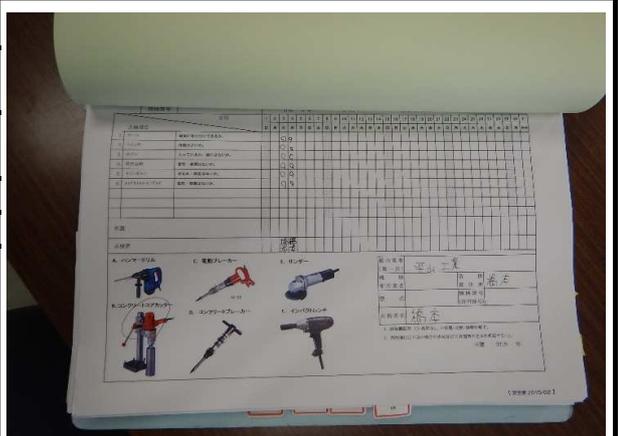
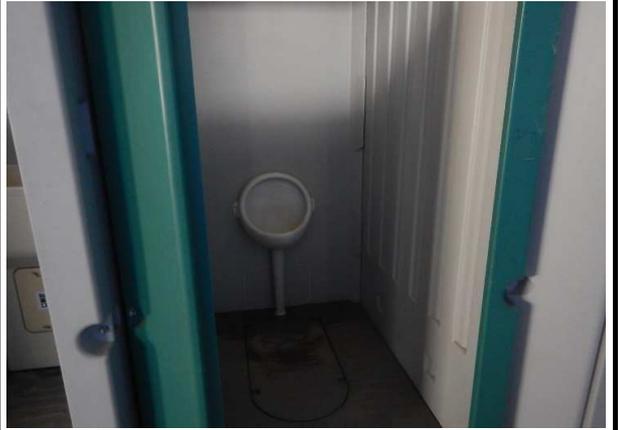
写真NO.	3
タイトル	安全パトロール
現場名	新庄高架橋(東室)
写真説明	上:電動工具点検表 下:トイレ使用状況

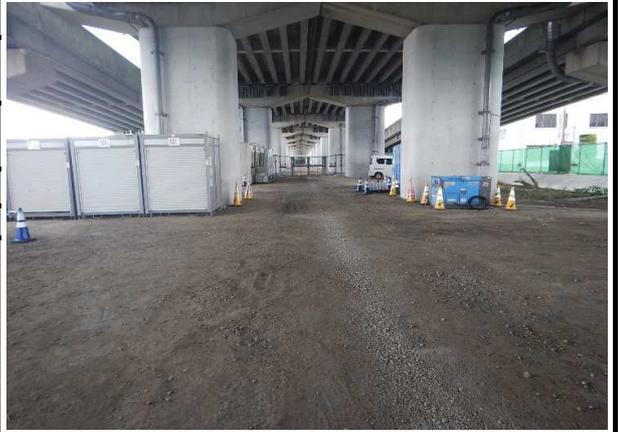
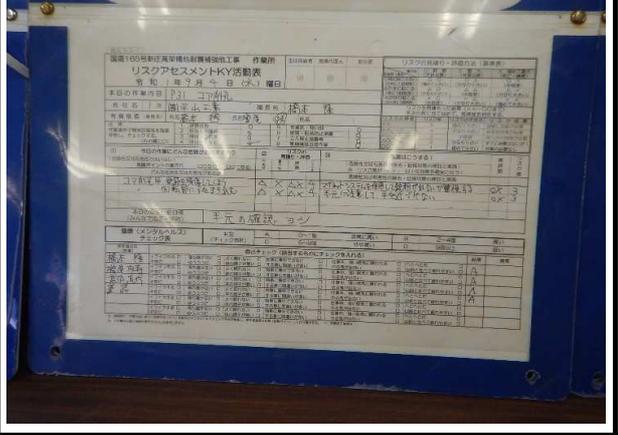
写真NO.	4
タイトル	安全パトロール
現場名	新庄高架橋(東室)
写真説明	上:ヤード内状況 下:KY状況
